# Nachhaltige Betonsanierung und Systembe- schichtung in der Tiefgarage

Case Study: ATRIO – managed by SES

**ATRIO – managed by SES, Villach, AT**

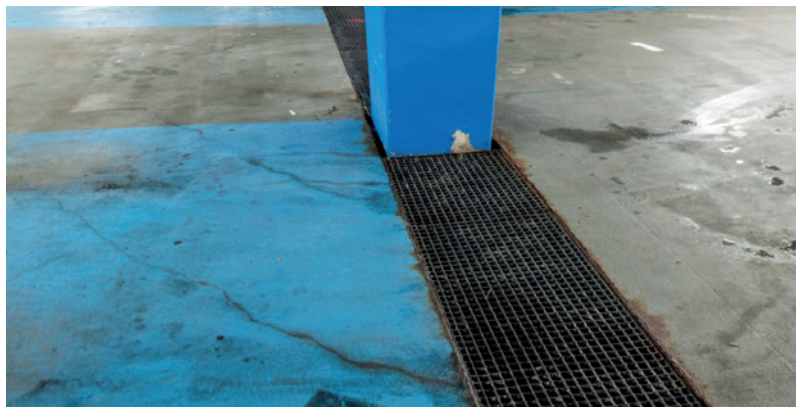
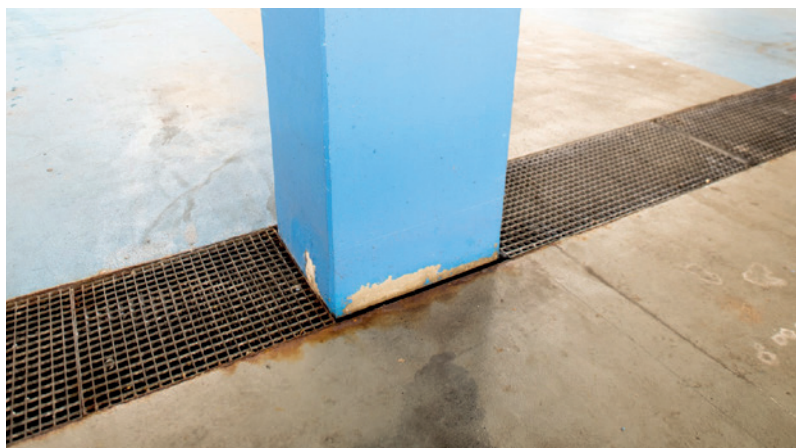
**Tiefgarage  
ATRIO- managed  
by SES**  
Schadensbilder vor  
der Sanierung  
Foto: Christian Schellander,  
Schiefling a. Wörthersee, AT
